Weltweite Instandsetzungen mit PolymerMetal[®]

REP-#014

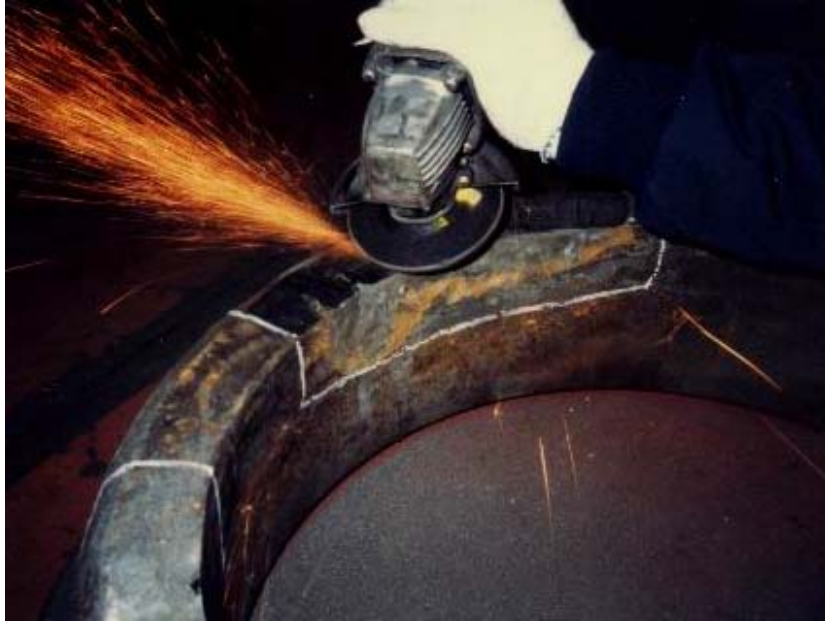
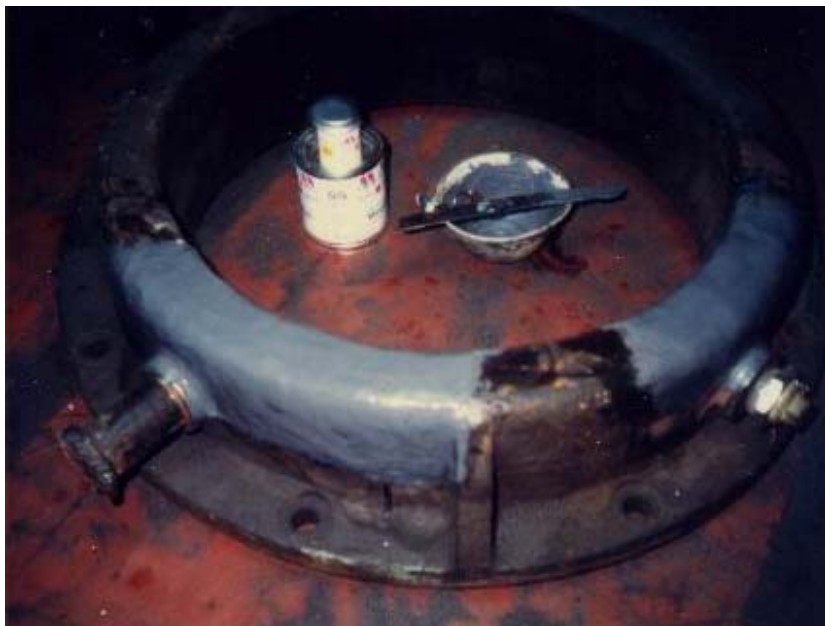
Korrosionsschäden an einer Bremstrommel verursacht durch Bremsstaub wurden mit MM-metall SS-StahlKeramik und Härter gelb instand gesetzt.
