REP-# 161

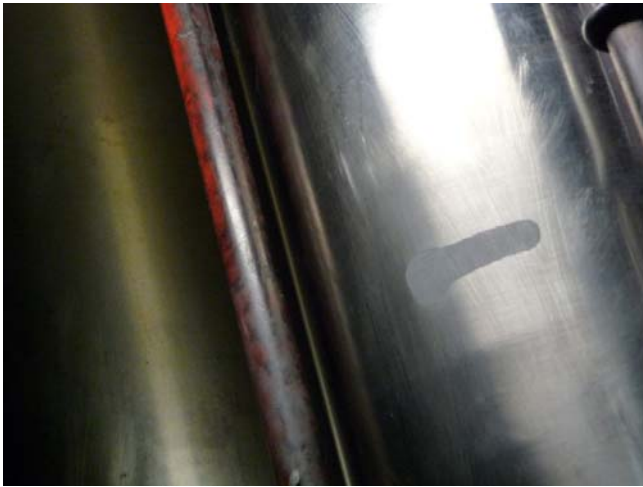
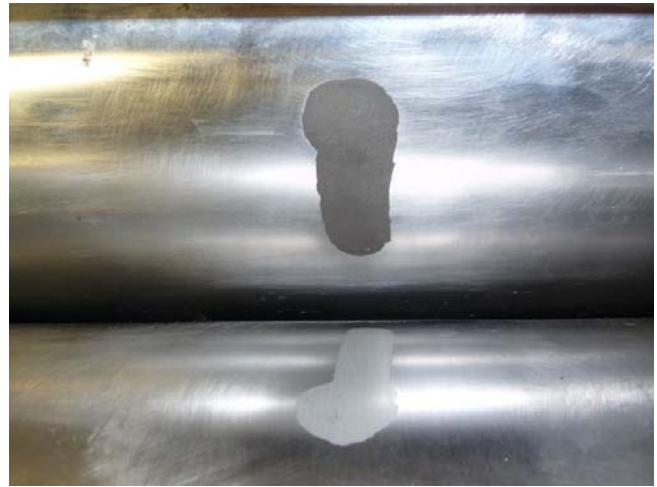
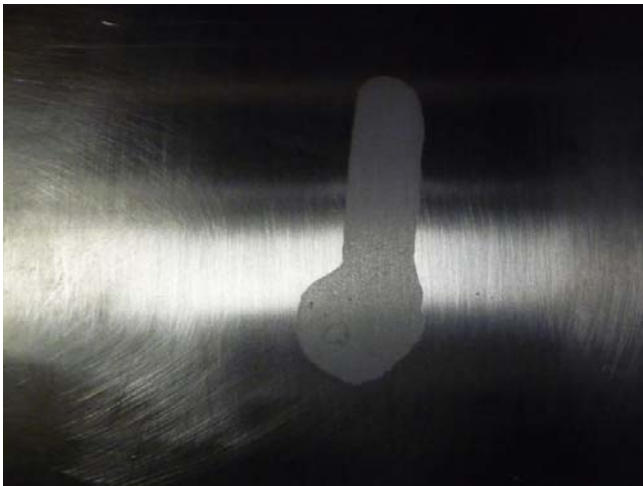
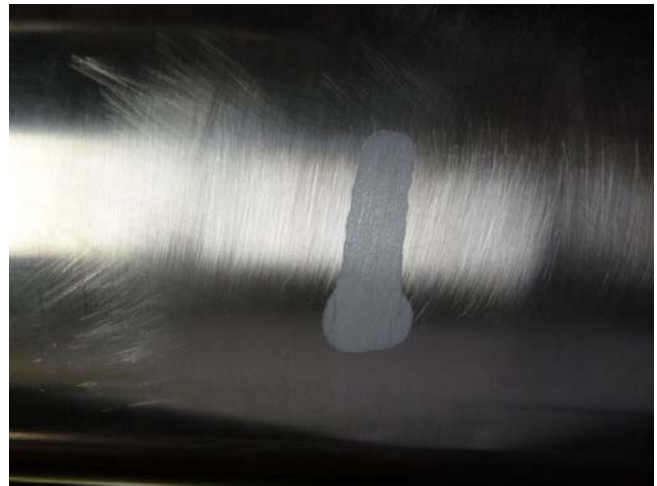
Versehentlich löste sich eine Inbus-Schraube und geriet in die Druckmaschine eines namhaften deutschen Druckmaschinenherstellers. Hierdurch hinterließ die Schraube gleich auf drei Druckzylindern (Chromzylinder, Nickelbeschichtungen) der Anlage einen Abdruck. Die Schraubenabdrücke wurden zunächst ausgeschliffen, mit Aceton gereinigt und die aufzufüllenden Flächen aufgeraut. Mittels Spachtel wurde dann MM-Metall SS-Stahl/Keramik aufappliziert, überschüssiges Material abgezogen und nach ca 2 Stunden geschliffen. Der Vorgang wurde wiederholt, bis das Maß unter Berücksichtigung einer Toleranz von 0,005 mm dem Zylinder entsprach. Abschließend wurde die Reparaturstelle noch aufgearbeitet/poliert. Das Resultat sind saubere Übergänge verbunden mit einem sauberem Druckbild.
